## **Baugrunduntersuchung**

**Erschließungsgebiet**  
**Hinterer Steig / Gansäcker**  
**in Nufringen**

**Untersuchungsbericht Nr. 210401**  
**vom 05. August 2021**

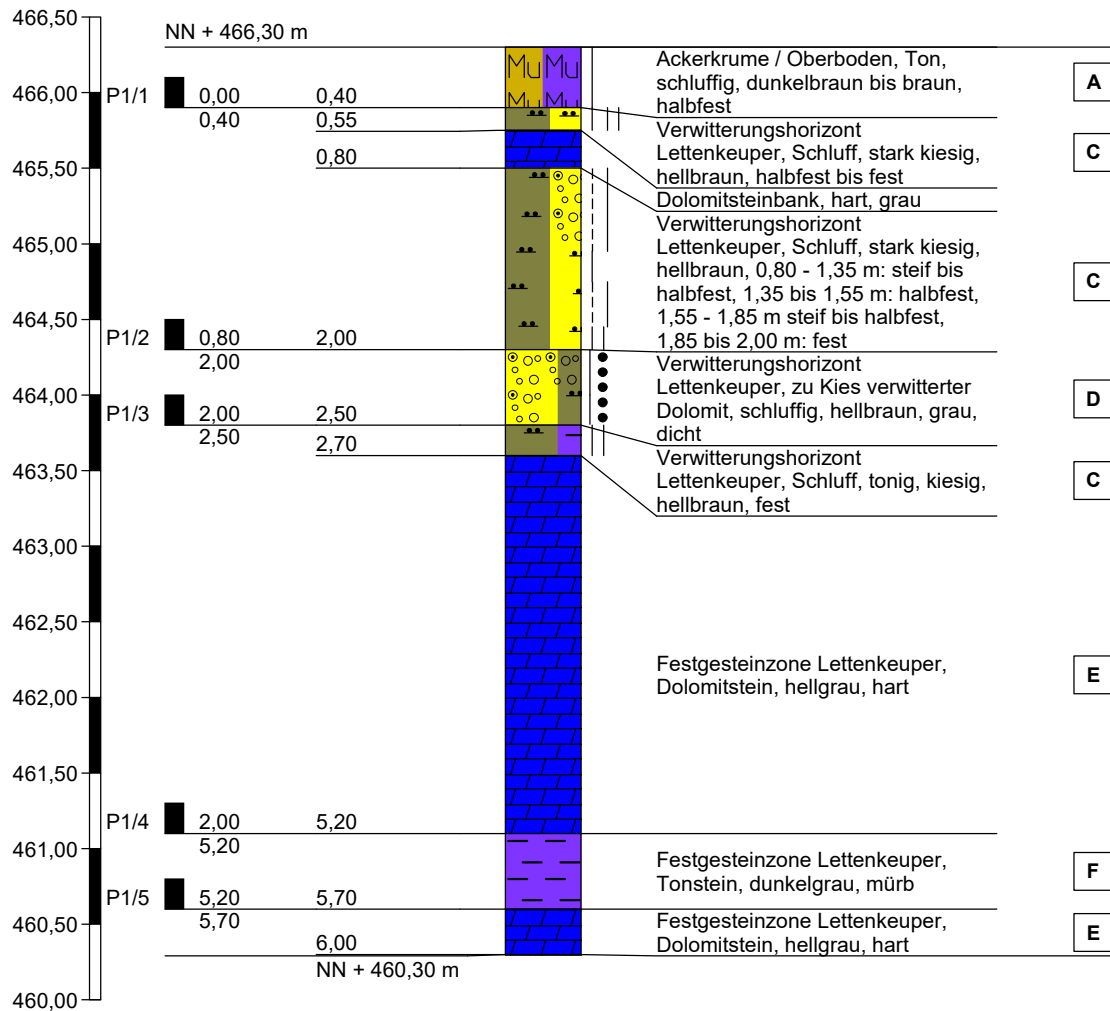
**Zeichnerische Darstellung von Bohrprofilen****BK 1**

In der Bohrung BK 1 ist der Verwitterungshorizont des Lettenkeupers insgesamt 2,30 m mächtig. Er besteht im oberen Bereich aus einem hellbraunen, steif-halbfesten bis festen, stark kiesigen Schluff. Im Tiefenbereich zwischen 0,55 m bis 0,80 m unter Geländeoberkante wurde eine harte Dolomitsteinbank angetroffen. Ab einem Niveau von 2,00 m u. GOK wurde ein zu Kies verwitterter Dolomit festgestellt. Den untersten Bereich dieser Schicht bildete eine feste, tonige, kiesige Schlufflage.

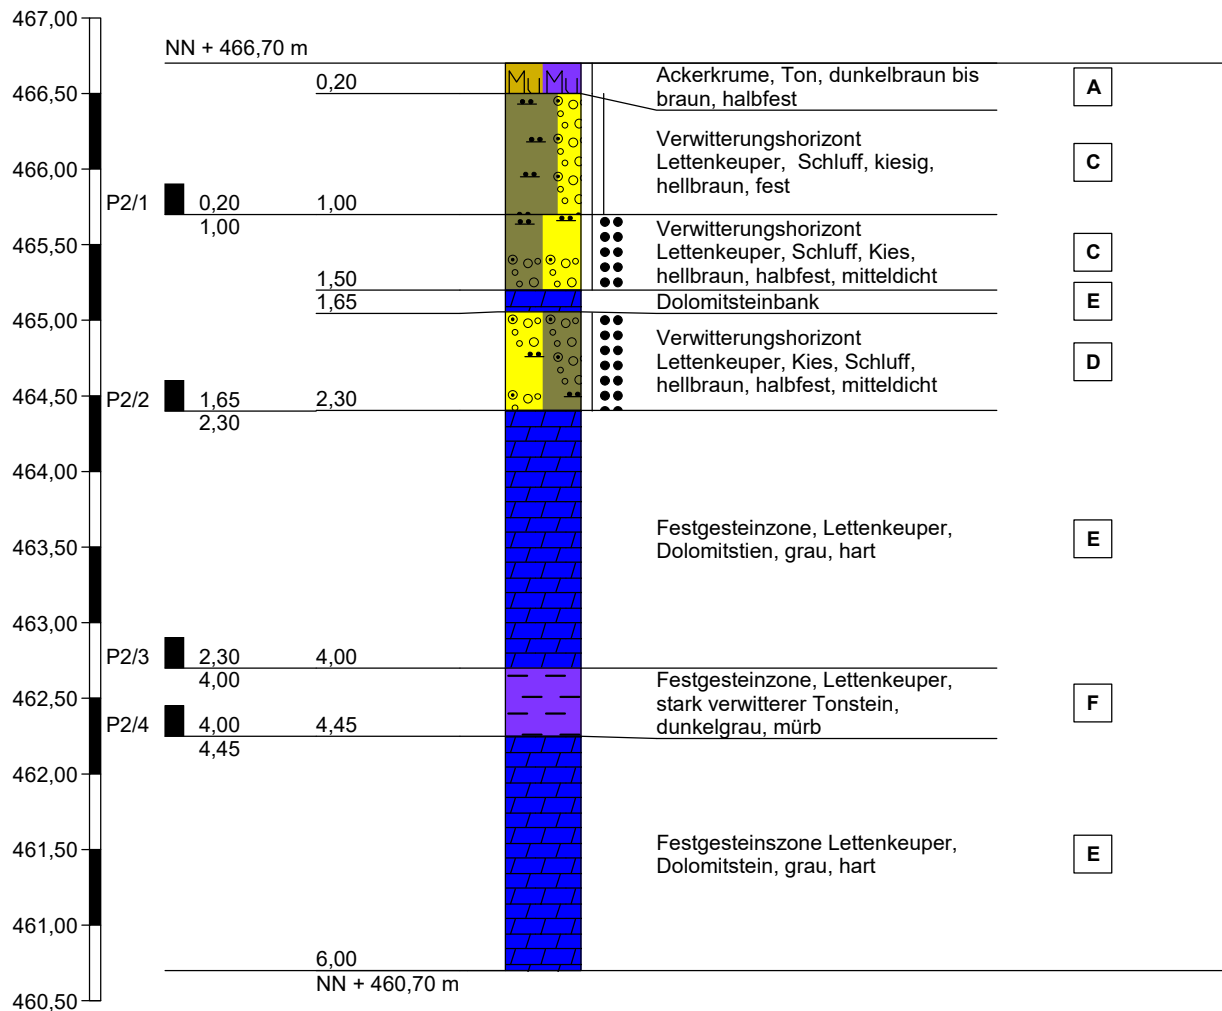
**Zeichnerische Darstellung von Bohrprofilen****BK 2**

Bei BK 2 bestand der Verwitterungshorizont des Lettenkeupers im oberen Bereich aus einem hellbraunen, festen, kiesigen Schluff. Darunter folgte ein hellbrauner, halbfester bzw. mitteldicht gelagerter Kies und Schluff. Diese Schicht war insgesamt 2,10 m mächtig.

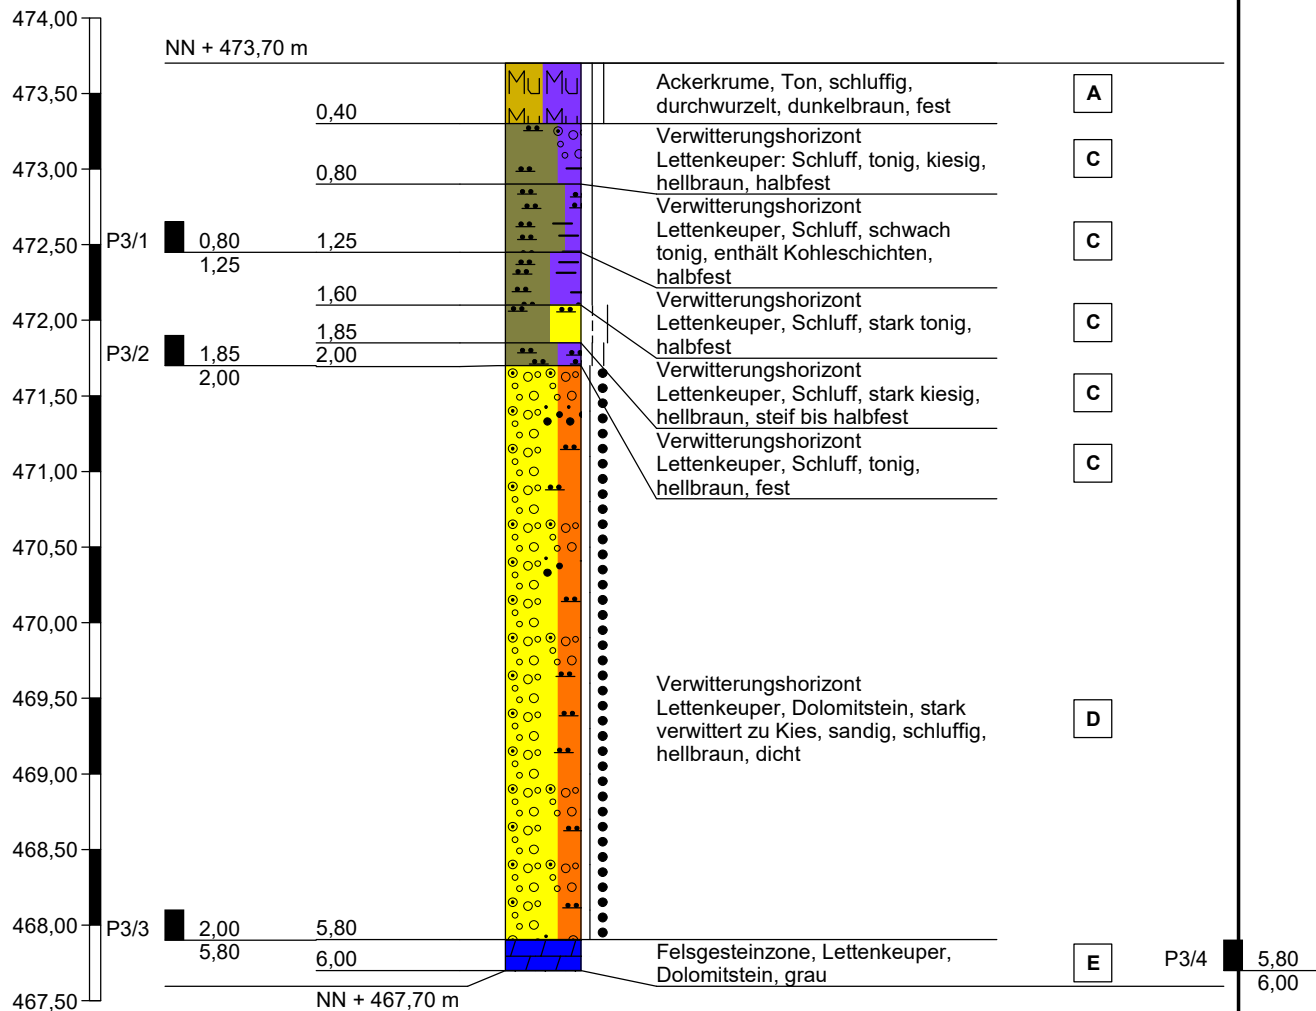
**Zeichnerische Darstellung von Bohrprofilen****BK 3**

Der 1,60 m mächtige Verwitterungshorizont war in BK 3 aus einem halbfesten bis festen, hellbraunen Schluff aufgebaut. Es wurde ein variierender Ton und Kiesanteil bestimmt.

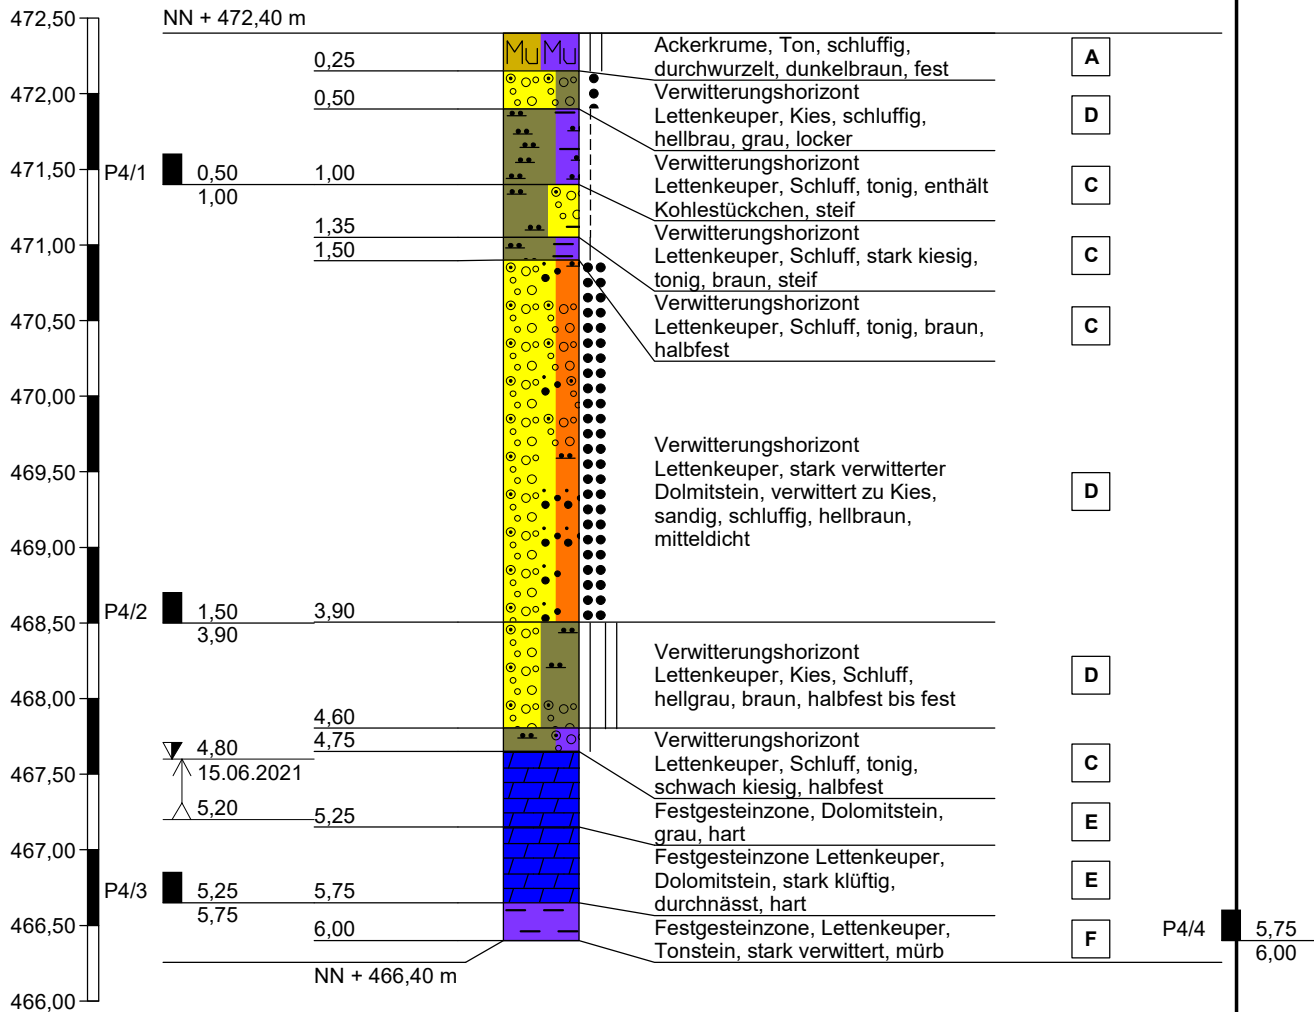
**Zeichnerische Darstellung von Bohrprofilen****BK 4**

In BK 4 besaß der Verwitterungshorizont des Lettenkeupers eine Mächtigkeit von 4,50 m. In dieser Bohrung wurde eine Wechsellagerung von einem hellbraunen, steifen

bis halbfesten, tonigen Schluff sowie einem hellbraunen, locker bis mitteldicht gelagerten, zu Kies verwittertem Dolomitstein angetroffen.

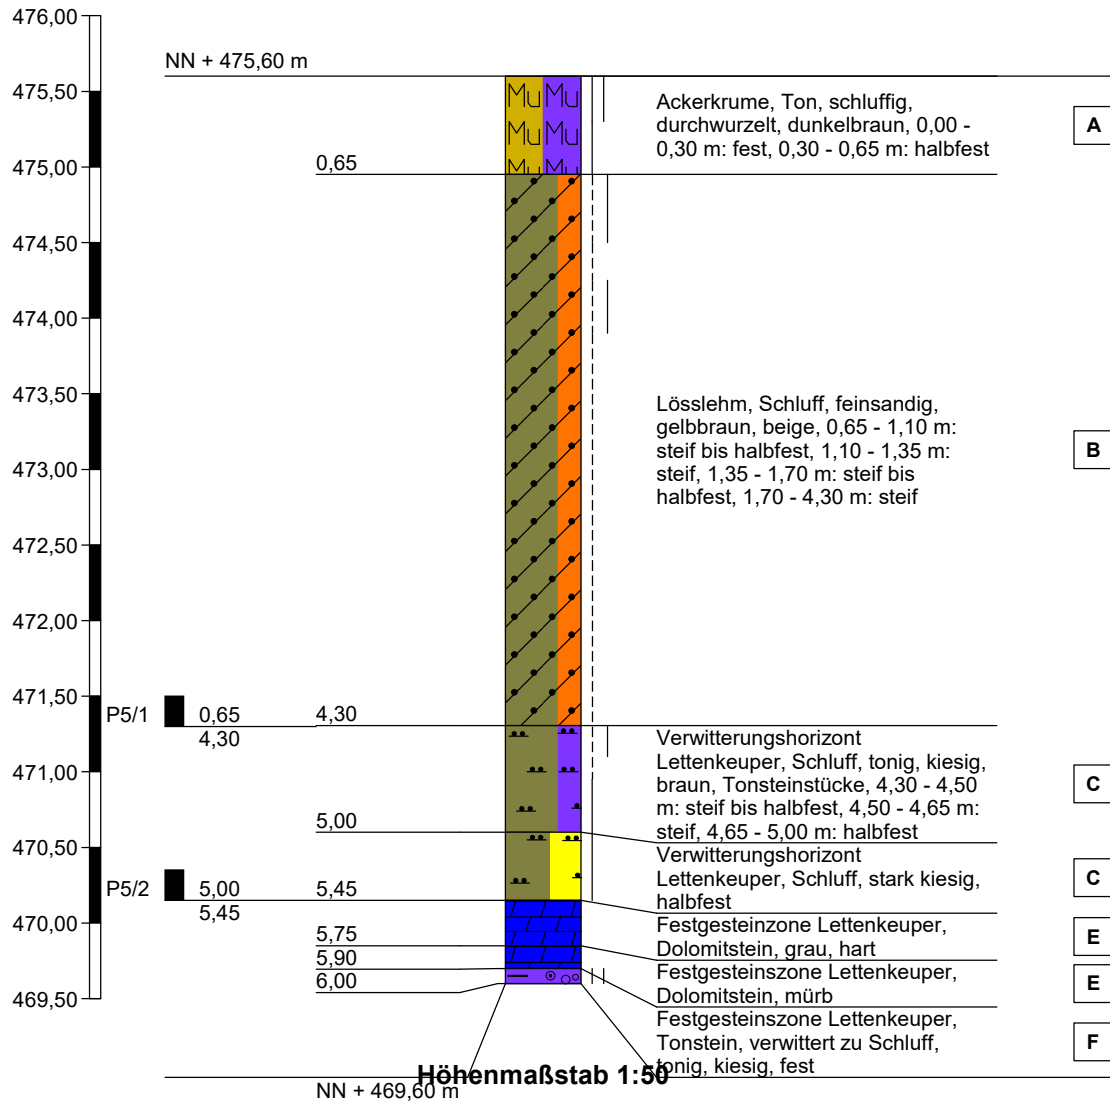
**Zeichnerische Darstellung von Bohrprofilen****BK 5**

In Bohrung BK 5 besaß der Verwitterungshorizont eine Mächtigkeit von 1,15 m und war aus einem braunen, steif-halbfesten bis halbfesten Schluff aufgebaut.

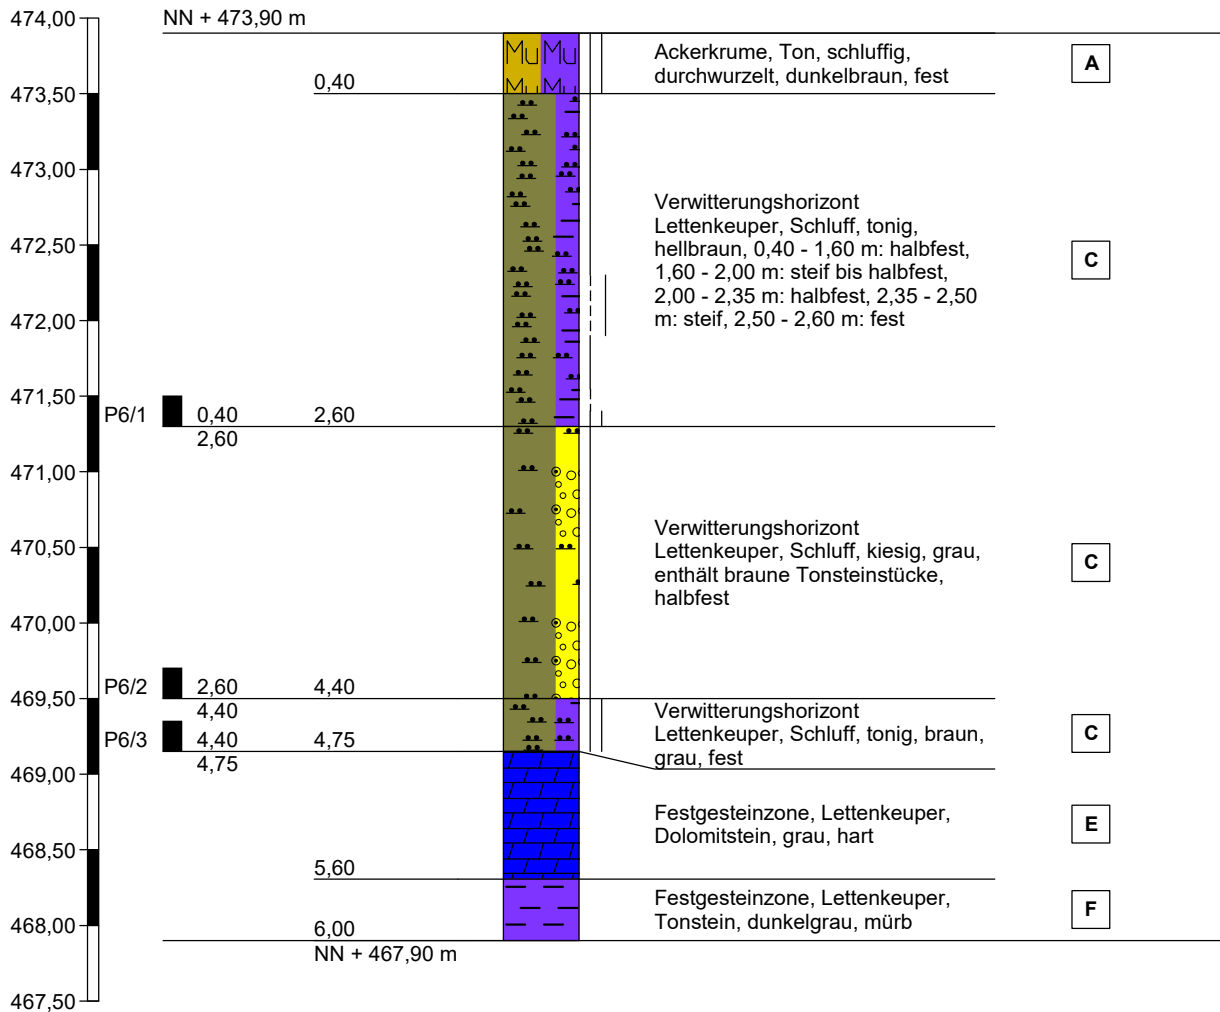
**Zeichnerische Darstellung von Bohrprofilen****BK 6**

Die Mächtigkeit des Verwitterungshorizonts in BK 6 betrug 4,35 m. Ein grauer, steif-halbfester bis fester toniger, kiesiger Schluff bildete diese Schicht.

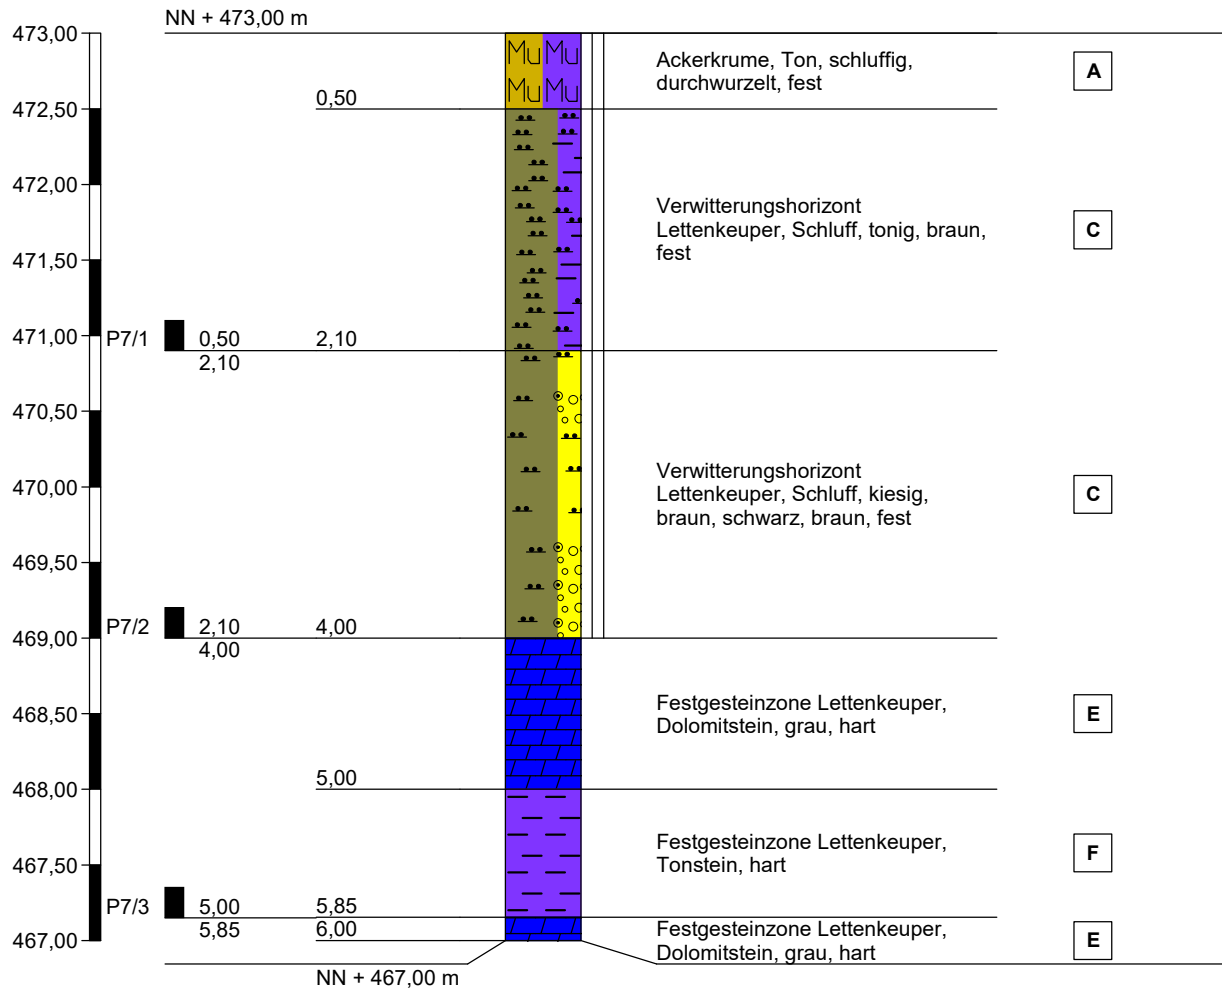
**Zeichnerische Darstellung von Bohrprofilen****BK 7**

Bei BK 7 bestand der Verwitterungshorizont ebenso aus einem tonigen, kiesigen Schluff. Dieser wies eine braune, im unteren Bereich zwischen 2,10 m – 4,00 m eine schwarz-bräunliche Färbung, sowie feste Konsistenz auf. Diese Schicht war 3,50 m mächtig.

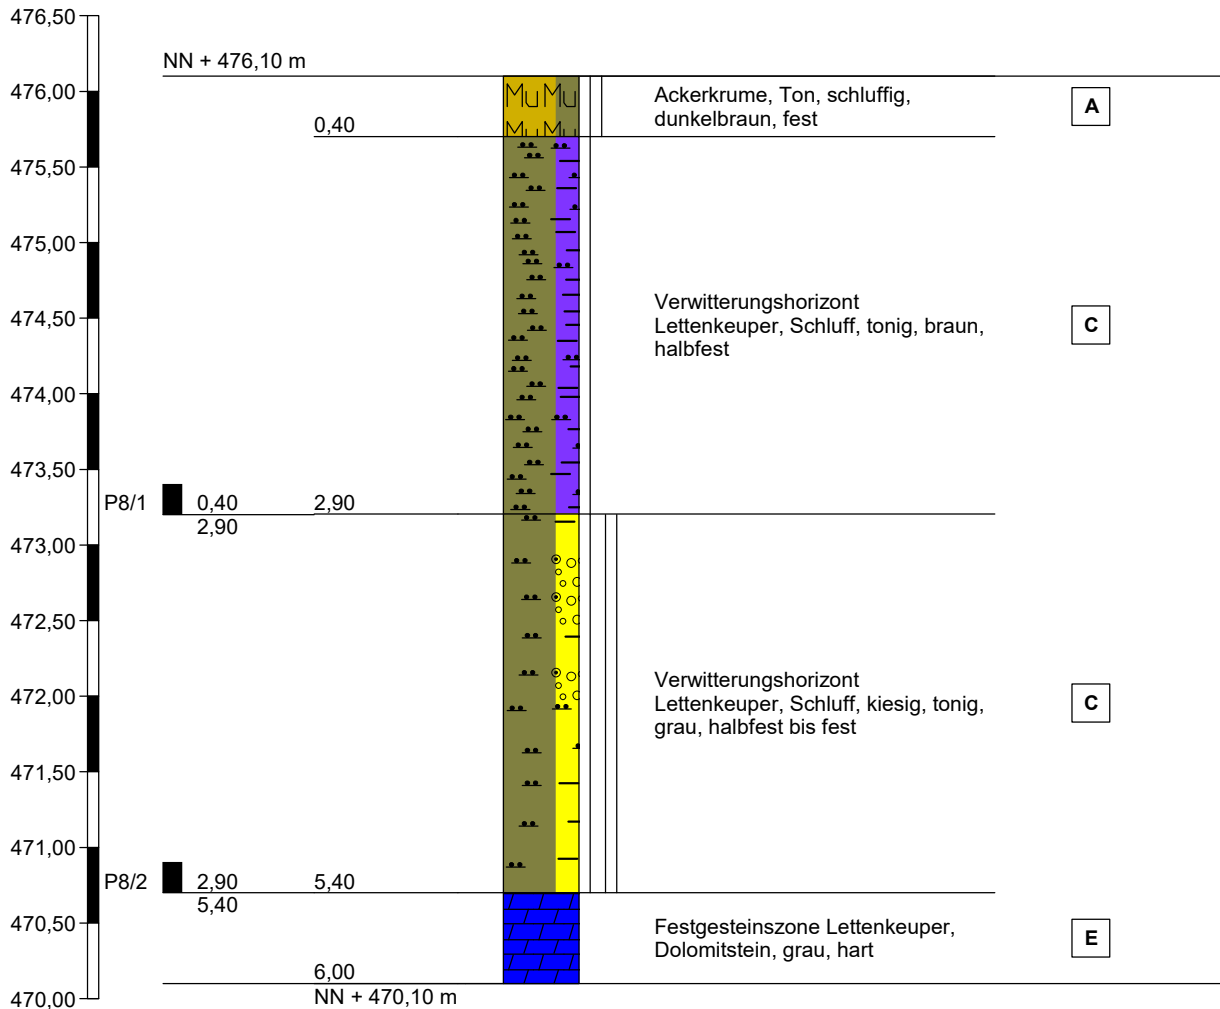
**Zeichnerische Darstellung von Bohrprofilen****BK 8**

In BK 8 war der Verwitterungshorizont aus einem 5 m mächtigen, braunen, grauen, tonigen, kiesigen Schluff aufgebaut. Die Konsistenzen waren im oberen Bereich halbfest und wurden mit zunehmender Tiefe halbfest bis fest.

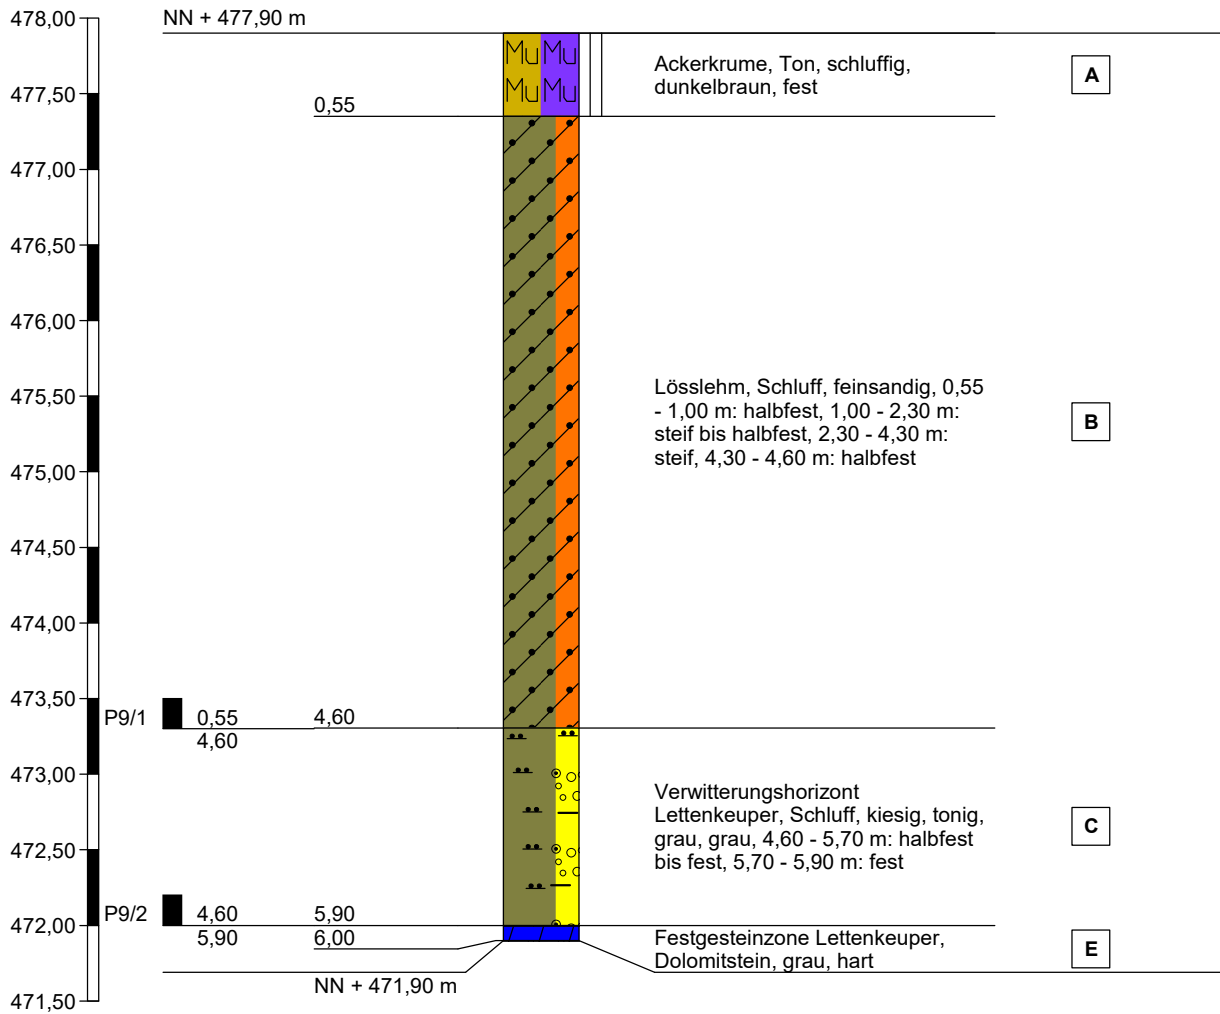
**Zeichnerische Darstellung von Bohrprofilen****BK 9**

In BK 9 war der Verwitterungshorizont des Lettenkeupers war mit 1,30 m mächtig. Dieser bestand aus einem grauen halbfest-festen bis festen, kiesigen, tonigen Schluff.

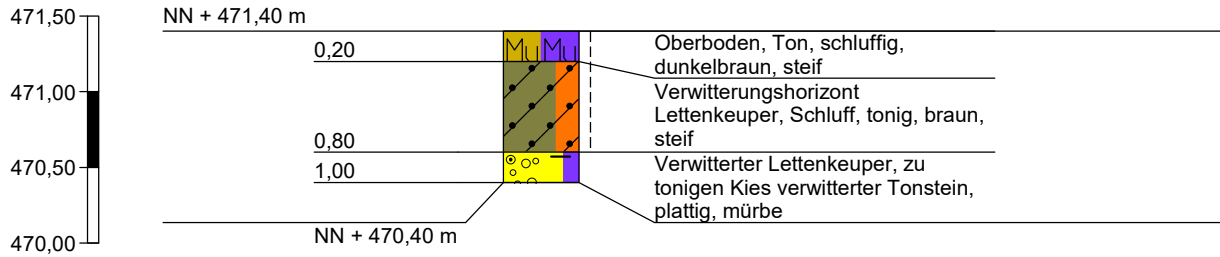
**Zeichnerische Darstellung von Bohrprofilen****SG 1**

In den Schürfen SG 1 und SG 2, welche im Zuge der Versickerungsversuche hergestellt wurden, wurde der Verwitterungshorizont bis auf 1,00 m u. GOK erkundet. Dabei befand sich im nördlich gelegenen Schurf SG 1 in den obersten 0,60 m ein steifer, brauner, toniger Schluff. Ab 0,80 m u. GOK folgte ein grauer, plattiger, mürber, teils zu tonigem Kies verwitterter Tonstein.

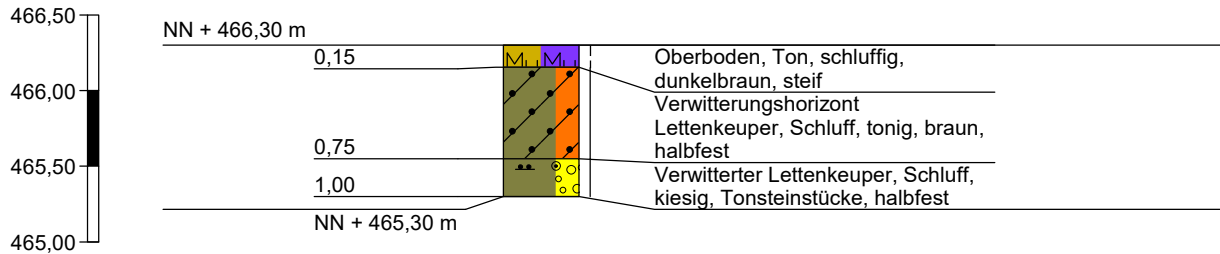
**Zeichnerische Darstellung von Bohrprofilen****SG 2**

In SG 2, welcher im südlichen Bereich des Erschließungsgebiets durchgeführt wurde, bestand der Verwitterungshorizont aus einem zuoberst braunen, halbfesten, tonigen

Schluff. Darunter folgte ein ebenfalls grauer, halbfester, kiesiger Schluff, welcher Tonsteinbruchstücke enthielt.

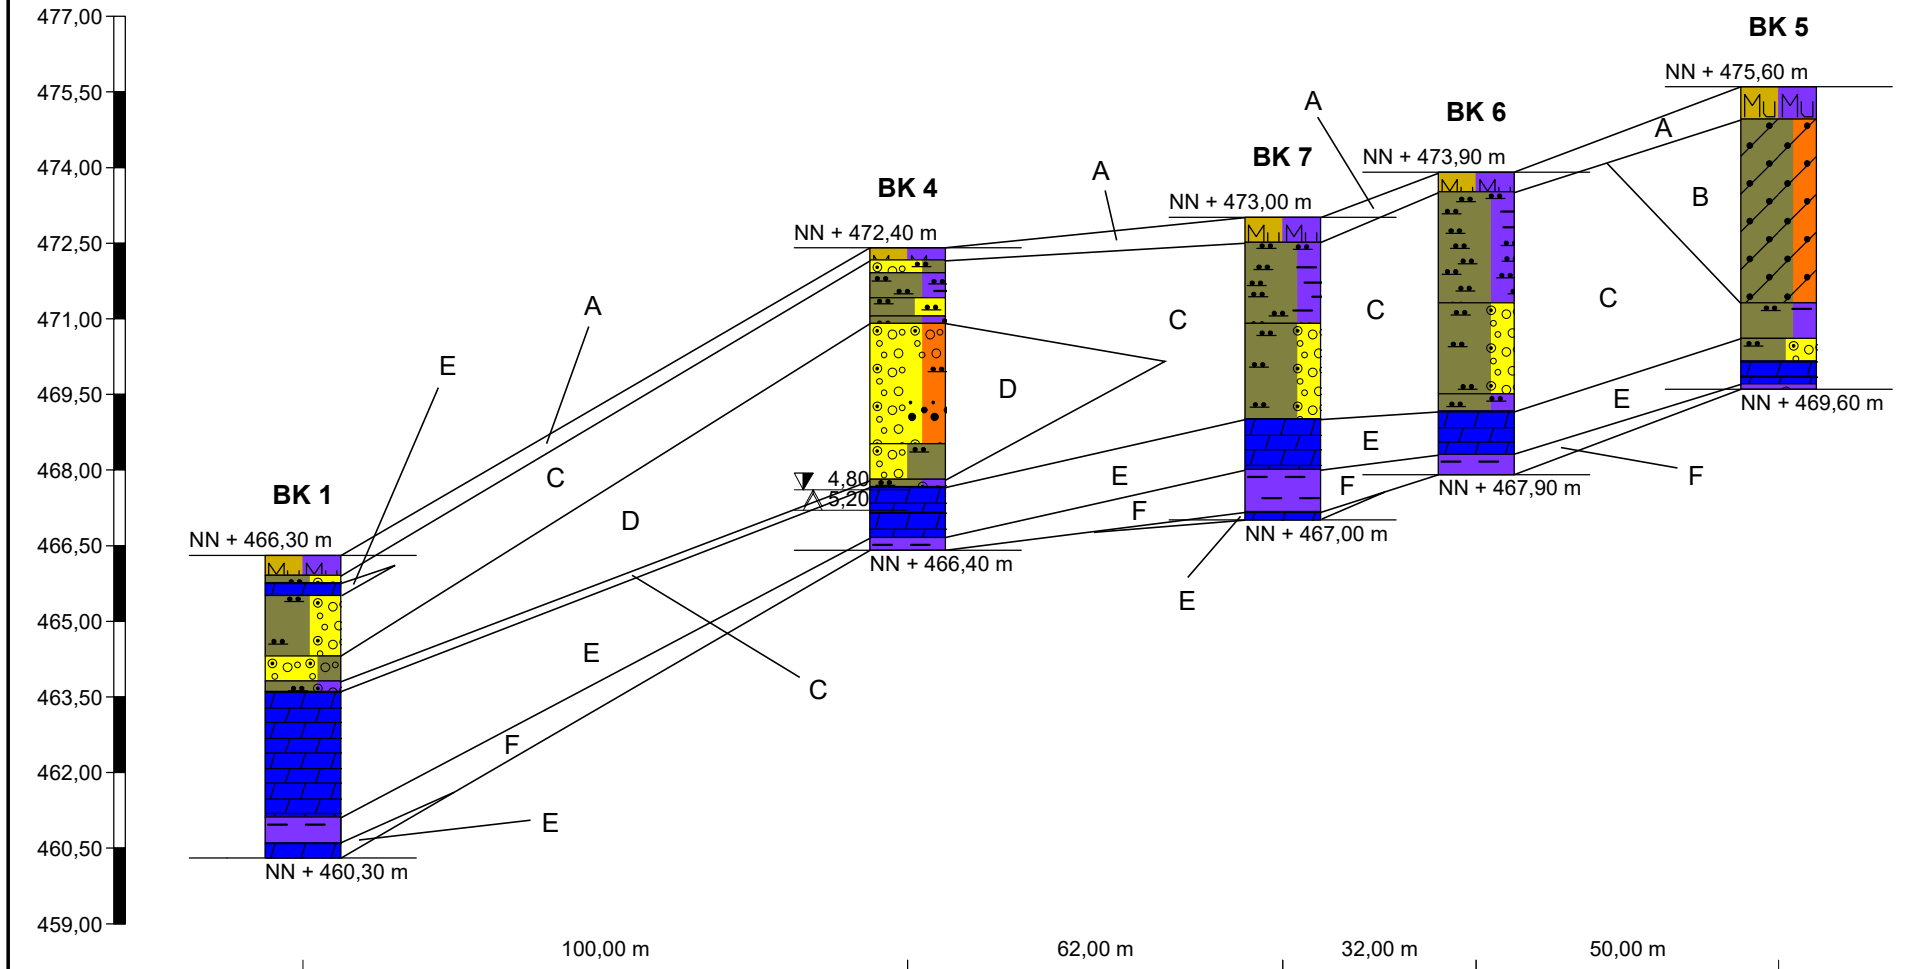
**Einteilung Homogenbereiche BK1-BK4-BK7-BK6-BK5 Horizontaler Maßstab 1:1250 Vertikaler Maßstab 1:150**

Bodenart	Klasse (DIN 18300 2012-09)	Homogenbereich (DIN 18300 2019-09)
Ackerkrume, Oberboden: Ton, schluffig	1	A
Lösslehm	4	B
Verwitterungshorizont Lettenkeuper: Schluff	3	C
Verwitterungshorizont Lettenkeuper: Kies	5	D
Festgesteinszone Lettenkeuper: Dolomitstein	6 - 7	E
Festgesteinszone Lettenkeuper: Tonstein	6	F

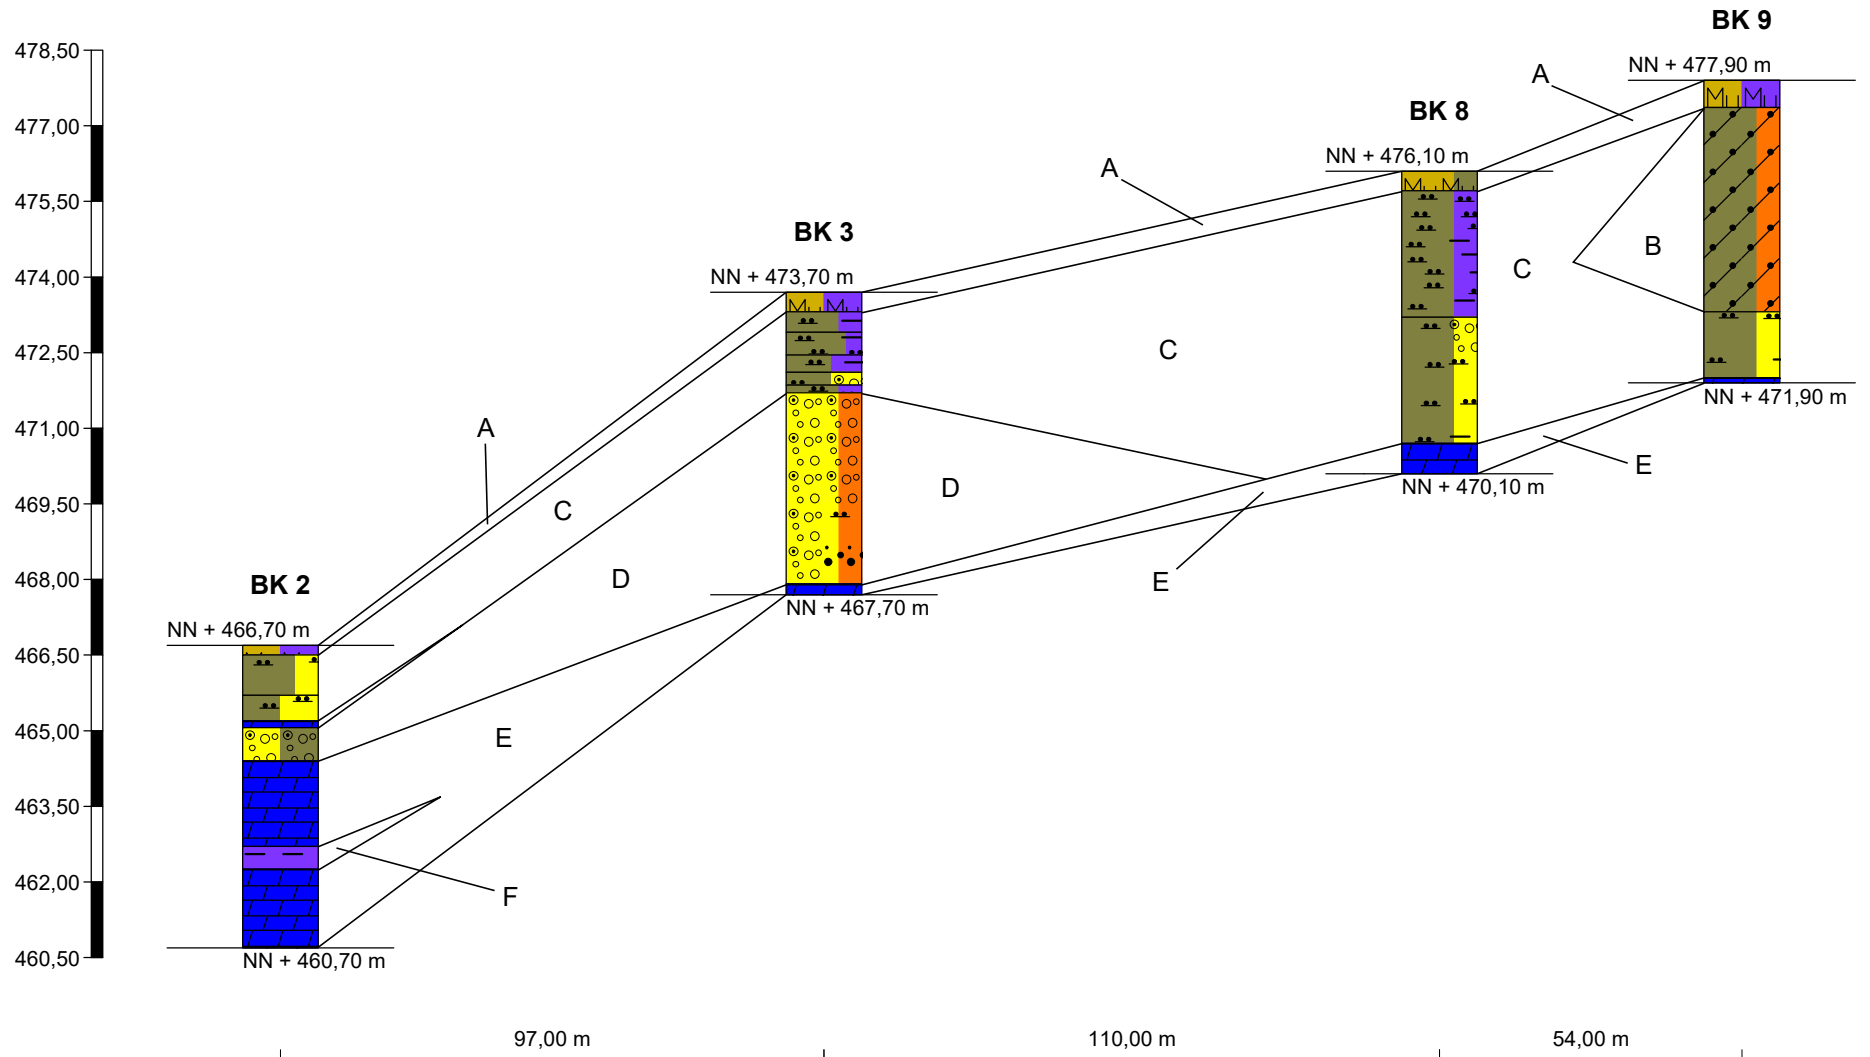
**Einteilung Homogenbereiche BK2-BK3-BK8-BK9 Horizontaler Maßstab 1:1350 Vertikaler Maßstab 1:150**

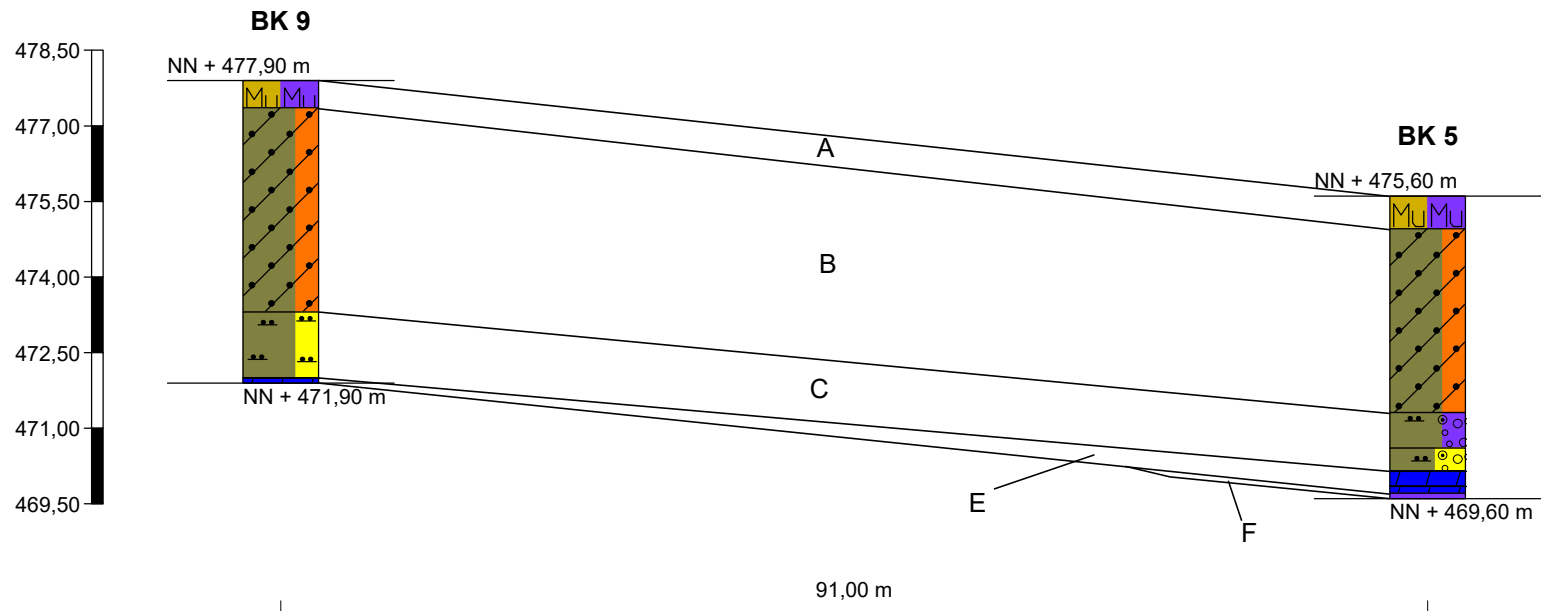
**Einteilung Homogenbereiche BK9-BK5 Horizontaler Maßstab 1:600 Vertikaler Maßstab 1:150**

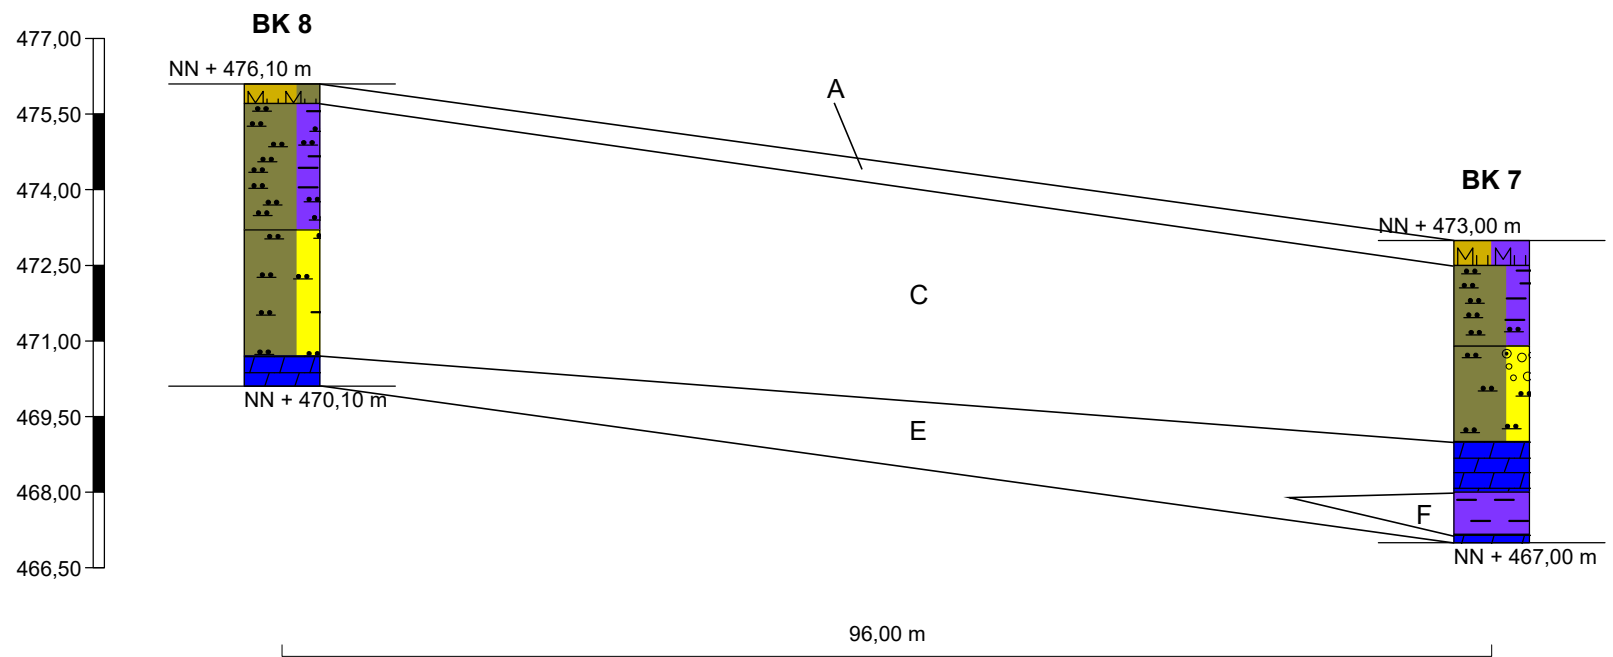
**Einteilung Homogenbereiche BK8-BK7 Horizontaler Maßstab 1:1250 Vertikaler Maßstab 1:150**

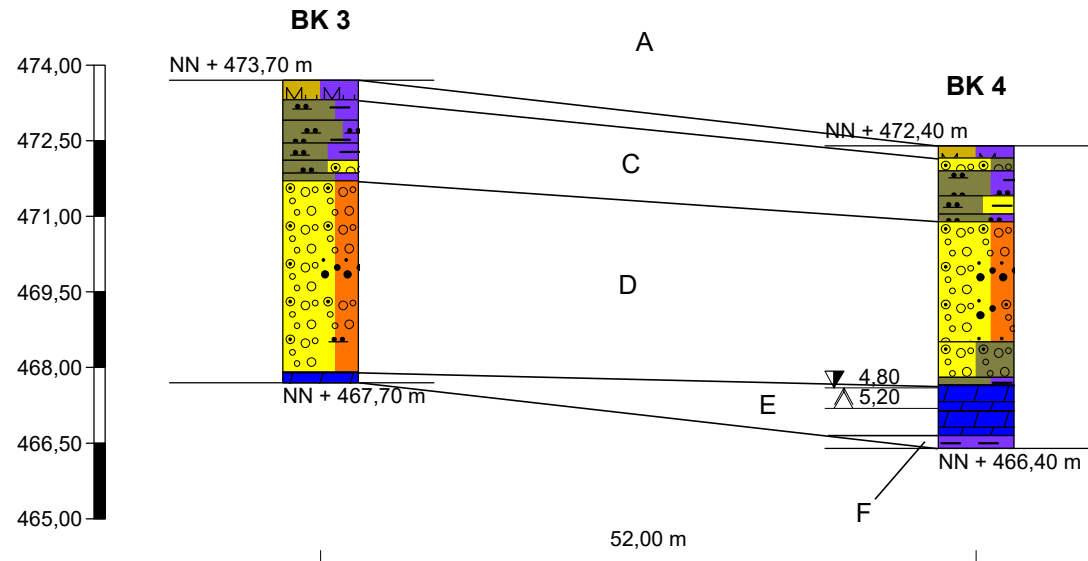
**Einteilung Homogenbereiche BK3-BK4 Horizontaler Maßstab 1:600 Vertikaler Maßstab 1:150**

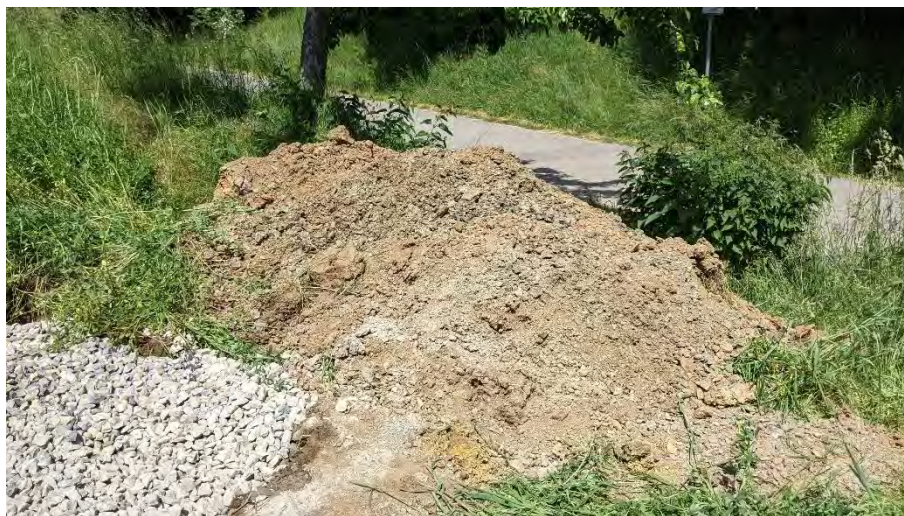
Bild 11: Baggeraushub aus Schurf S1 – V1.

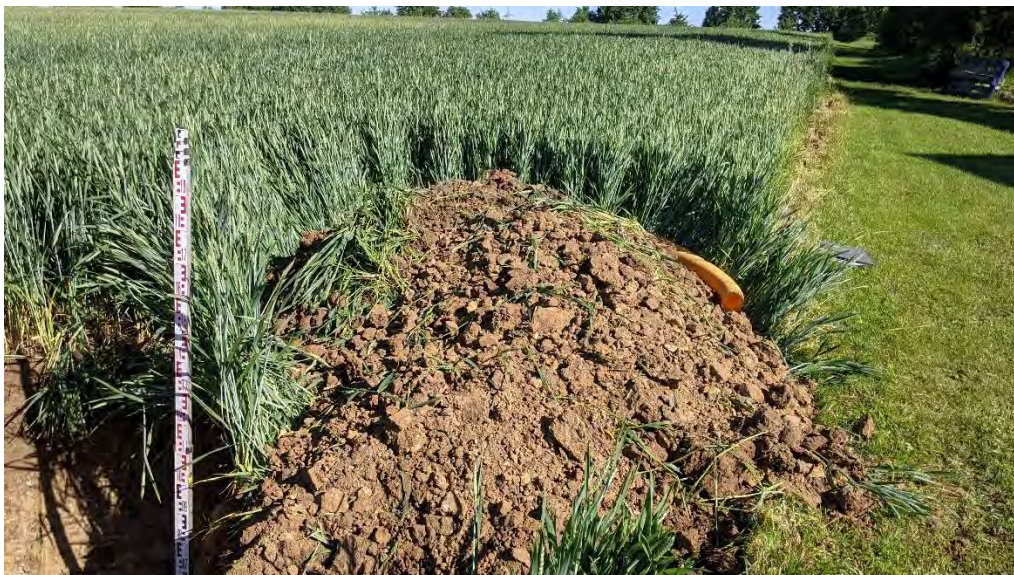
Bild 11: Baggeraushub aus Schurf S2 – V2.

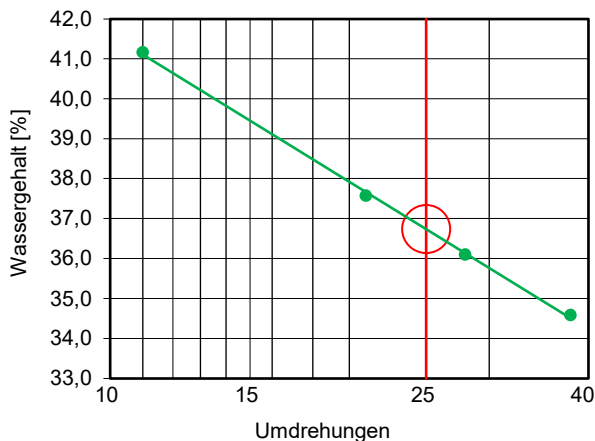
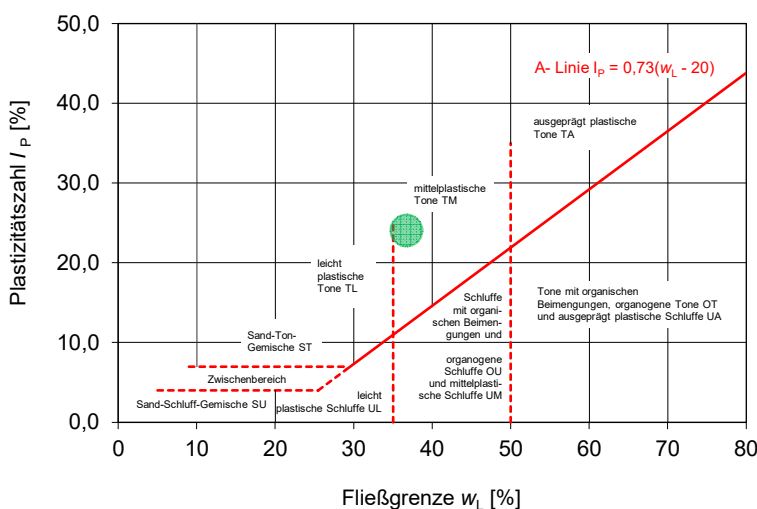
Prüfverfahren: DIN EN ISO 17892-12, 4-Punktversuch, Casagrandegerät, zunehmender Wassergehalt

Wassergehalt [w<sub><0,4</sub>]: **22,82%**

Fließgrenze [w<sub>L</sub>]: **36,73%**

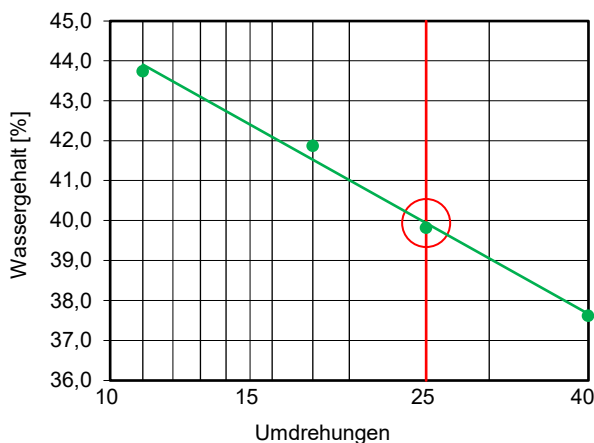
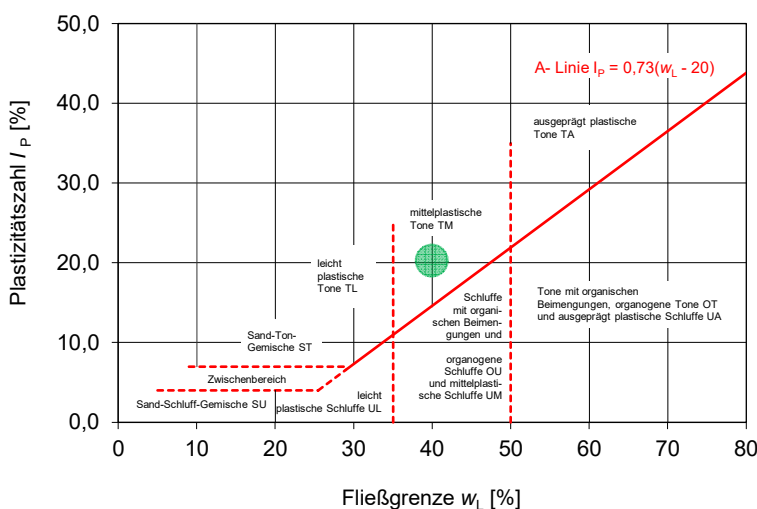
Prüfverfahren: DIN EN ISO 17892-12, 4-Punktversuch, Casagrandegerät, zunehmender Wassergehalt

Wassergehalt [w<sub><0,4</sub>]: **16,81%**

Fließgrenze [w<sub>L</sub>]: **39,94%**

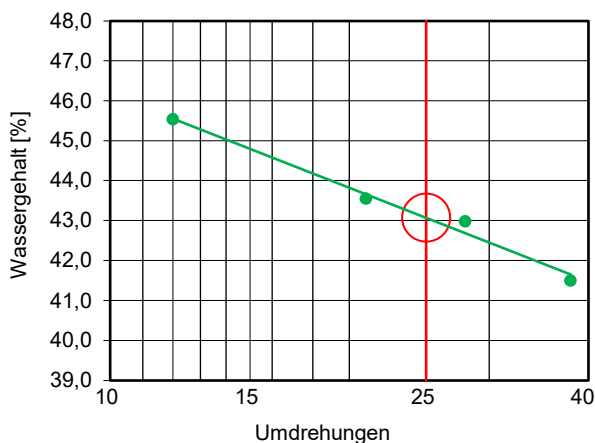
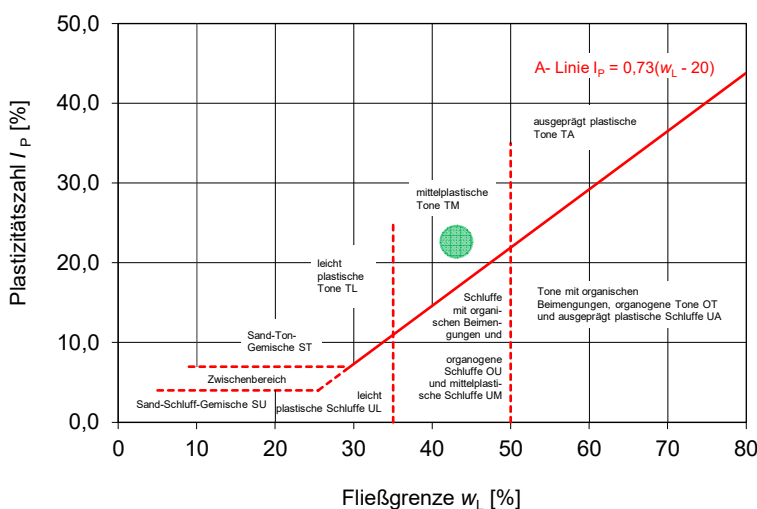
Prüfverfahren: DIN EN ISO 17892-12, 4-Punktversuch, Casagrandegerät, zunehmender Wassergehalt

Wassergehalt [ $w_{<0,4}$ ]: **20,53%**

Fließgrenze [ $w_L$ ]: **43,07%**
