## **Baugrunduntersuchung**

**Erschließungsgebiet**  
**Hinterer Steig / Gansäcker**  
**in Nufringen**

**Untersuchungsbericht Nr. 210401**  
**vom 05. August 2021**

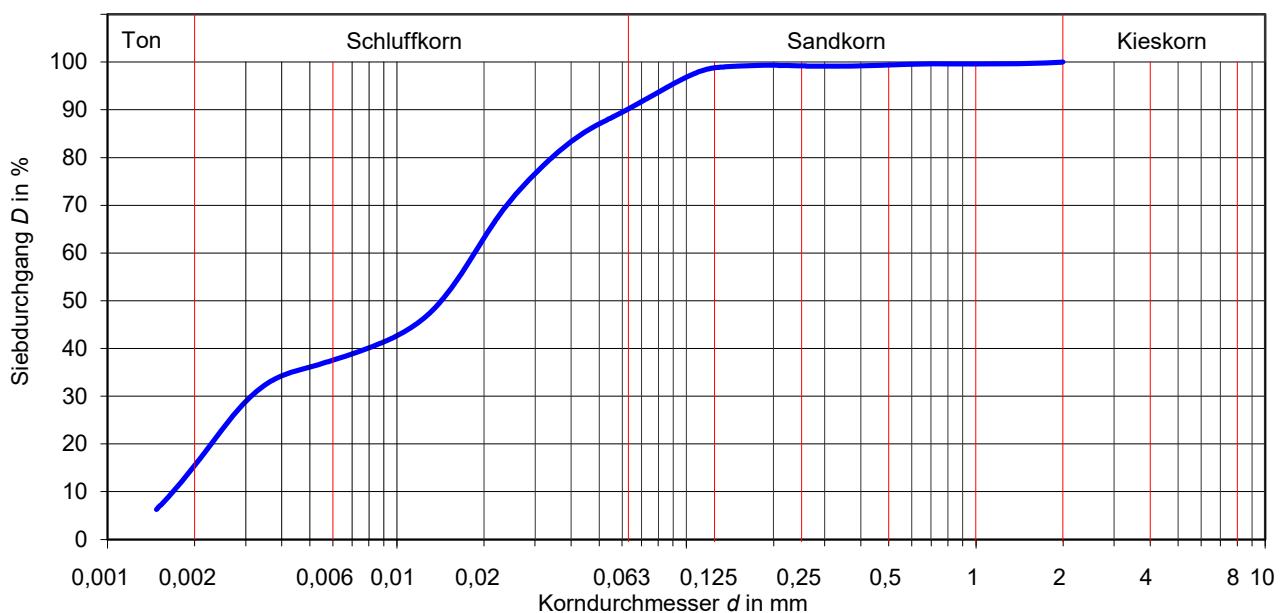
Korngröße [mm]	Anteil [M-%]	Korngröße [mm]	Anteil [M-%]		
4		0,0557	88,5	Sandkorn:	10,0 %
2	100,0	0,0405	83,6	Schluffkorn:	74,6 %
1	99,6	0,0298	76,5	Ton:	15,4 %
0,5	99,4	0,0201	63,5	Ungleichförmigkeit $C_U$ :	11,0
0,25	99,2	0,0125	46,6	Krümmung $C_C$ :	0,3
0,125	98,8	0,0074	39,4		
		0,0046	35,5		
		0,0028	26,4		
		0,0015	6,3

DIN 18196: feinkörniger Boden  
 DIN EN ISO 14688-1: Schluff, tonig, schwach sandig (sa'clSi)  
 DIN 4022: Schluff, tonig, schwach sandig (U, t, s')
